# Supervision Report

2021  
1115

강동 관리시설 - 3D 모델링 + 설계오류검토

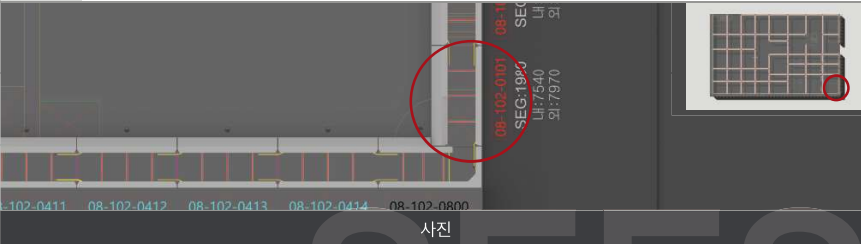
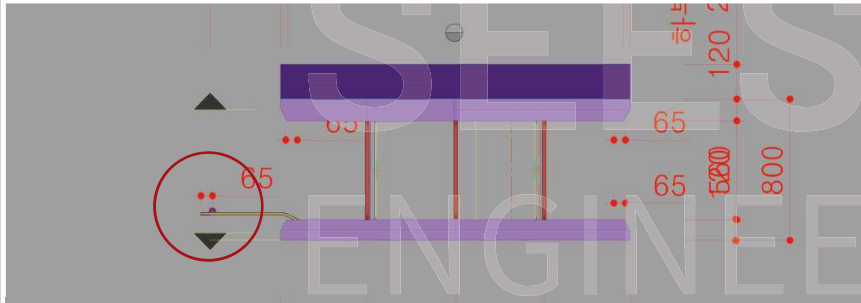
| 벽체 도면 오류 (제작상세도면) | |
|---|---|
| 위치 | 08-102-0101 |

| 벽체 도면 오류 (제작상세도면) | |
|---|---|
| 전개도에서 코브라 철근 길이와 조립평면도의 철근 길이가 다름 | 조립평면도에서 코브라 철근의 길이를 50mm 줄여야함 |

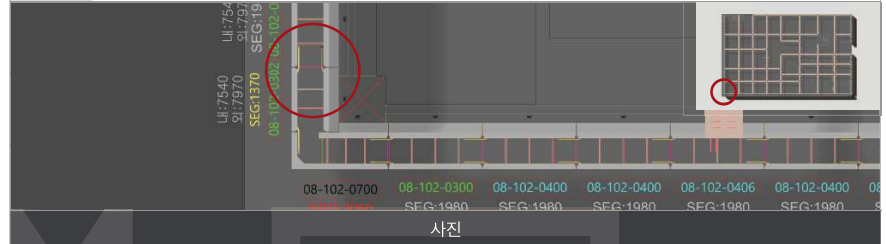
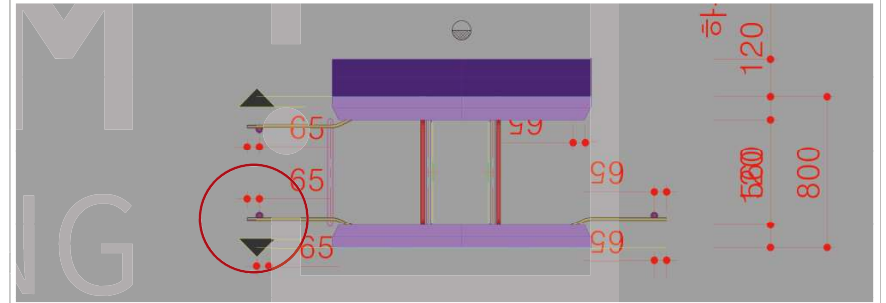
| 벽체 도면 오류 (제작상세도면) | |
|---|---|
| 위치 | 08-102-0302 |

| 벽체 도면 오류 (제작상세도면) | |
|---|---|
| 전개도 코브라 철근 길이와 조립평면도 철근 길이 다름 | 조립평면도 코브라철근 50mm 줄여야함 |

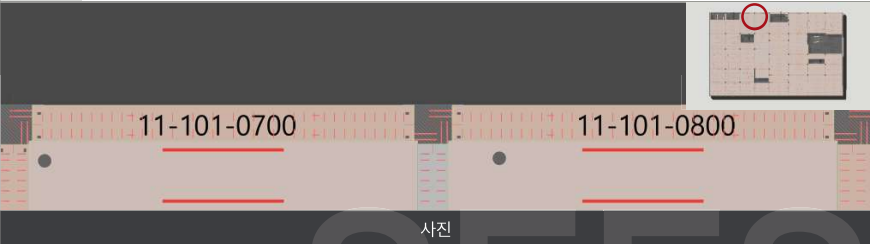
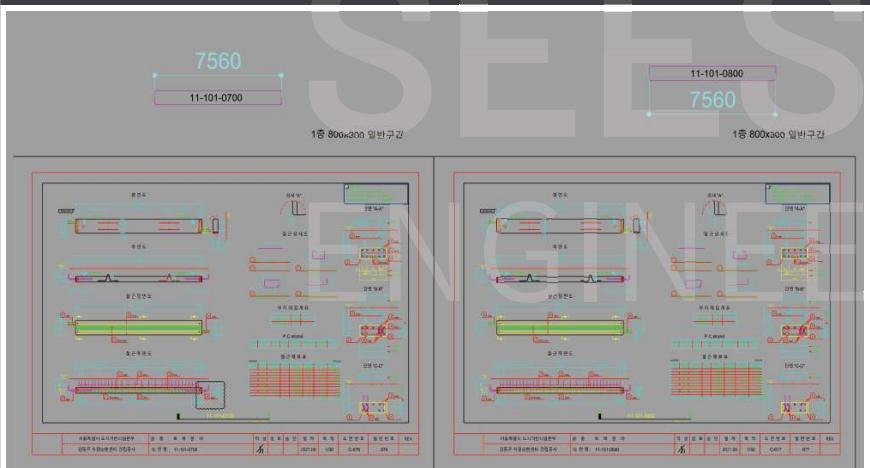
| 거더 도면 오류 (제작상세도면) | |
|---|---|
| 위치 | 08-101-0700, 08-101-0800 |

| 거더 도면 오류 (제작상세도면) | |
|---|---|
| 11-101-0700과 11-101-0800 도면 같음 | |
| 제작상세도면에서 11-101-0700과 11-101-0800의 도면이 같음 | 제작상세도면확인 필요 |

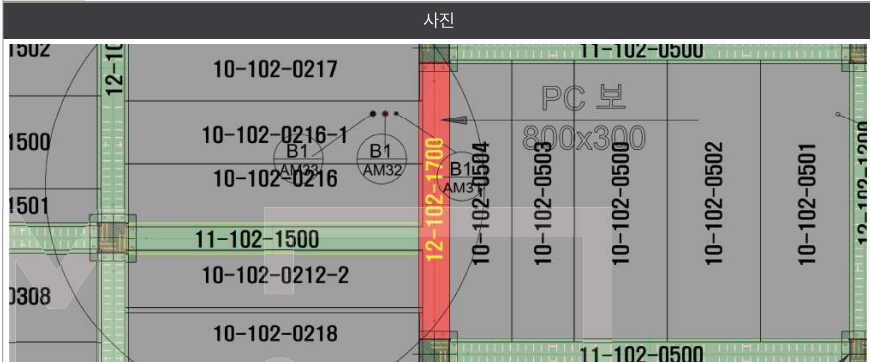
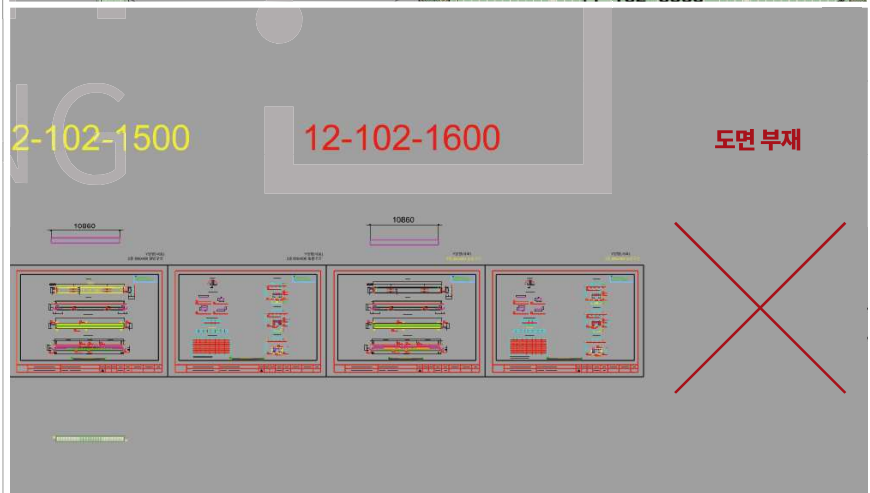
| 거더 도면 오류 (제작상세도면) | |
|---|---|
| 위치 | 11-101-1900, 12-101-2000, 11-102-1500, 12-102-1700 |

| 거더 도면 오류 (제작상세도면) | |
|---|---|
| 12-102-1600 도면 부재 | |
| 거더 배치도에는 있지만 제작상세도면에는 없는 부재 | 거더 제작상세도면 필요 |

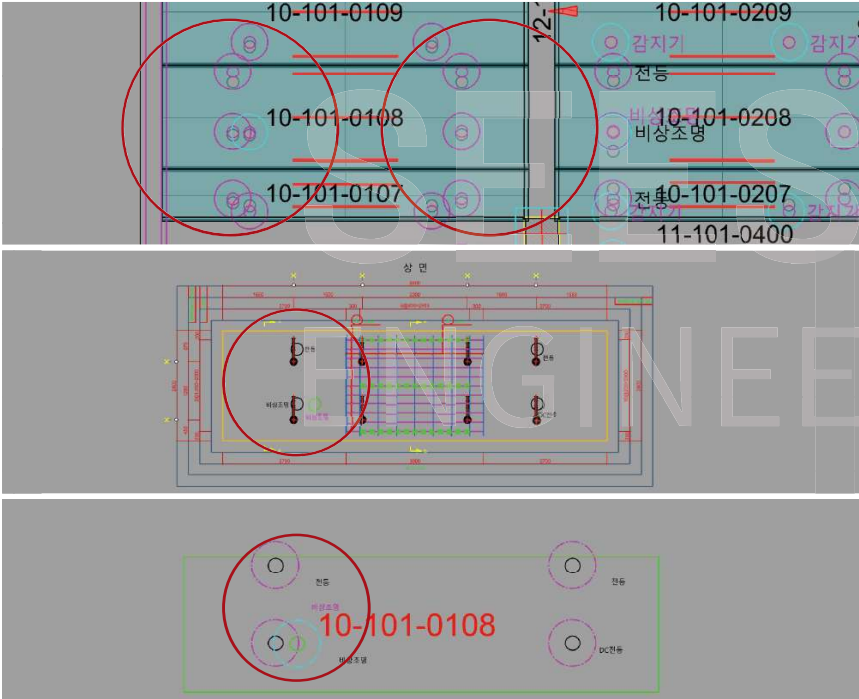
| 슬라브 도면 오류 (제작상세도면) | |
|---|---|
| 위치 | 10-101-0101, 10-101-0102, 10-101-0103, 10-101-0104, 10-101-0105, 10-101-0106, 10-101-0107<br>10-101-0108, 10-101-0109, 10-101-0110, 10-101-0111, 10-101-0113, 10-101-0114, 10-101-0115<br>10-101-0117, 10-101-0118 |

| 슬라브 도면 오류 (제작상세도면) | |
|---|---|
| 슬라브 철근배치도의 슬리브표시와 슬리브배치도의 슬리브표시가 맞지않은 철근배치도의 오류 | 슬라브 철근배치도 수정 필요 |

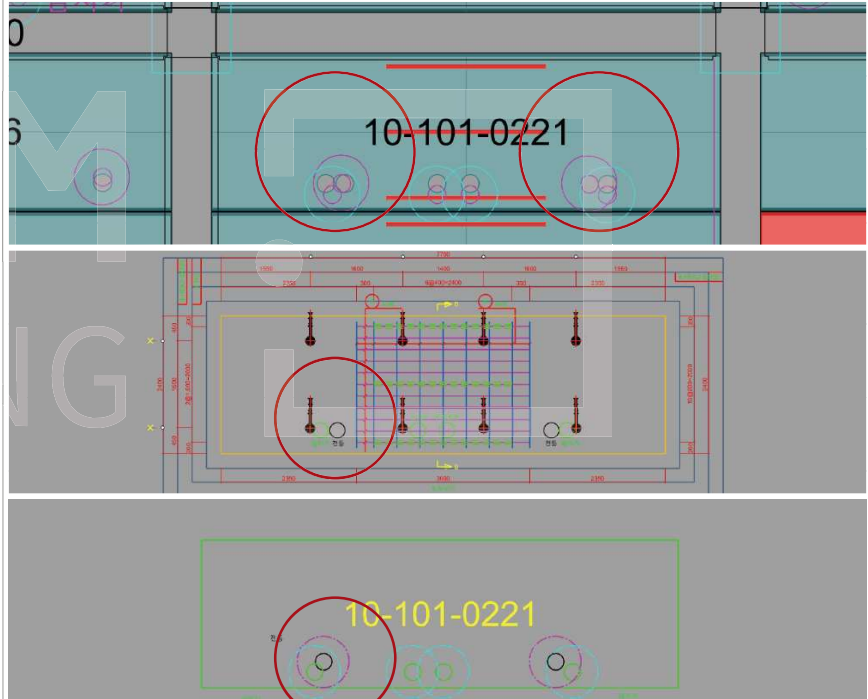
| 슬라브 도면 오류 (제작상세도면) | |
|---|---|
| 슬라브 철근배치도의 슬리브표시와 슬리브배치도의 슬리브표시가 맞지않은 철근배치도의 오류 | 슬라브 철근배치도 수정 필요 |

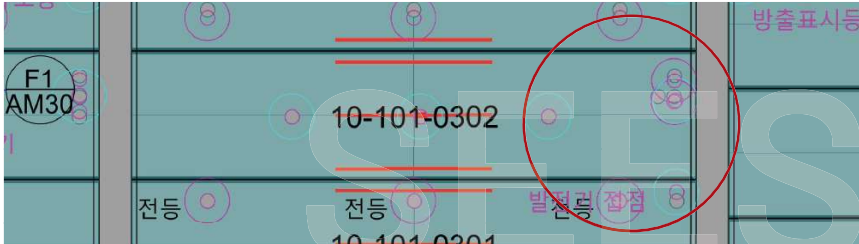
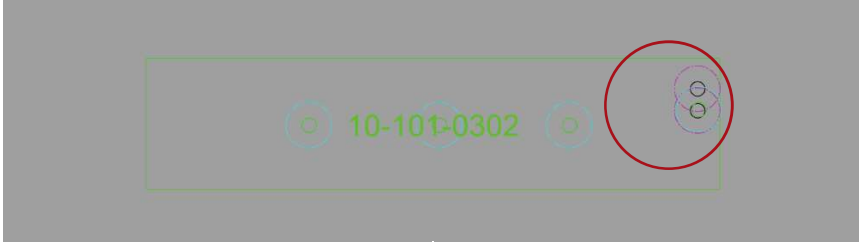
| 슬라브 도면 오류 (제작상세도면) | |
|---|---|
| 슬라브 철근배치도의 슬리브표시와 슬리브배치도의 슬리브표시가 맞지않은 철근배치도의 오류 | 슬라브 철근배치도 수정 필요 |

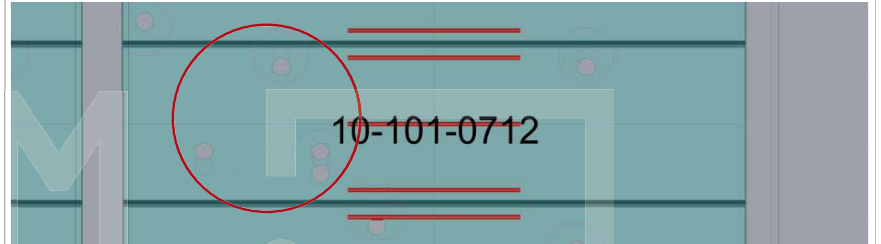
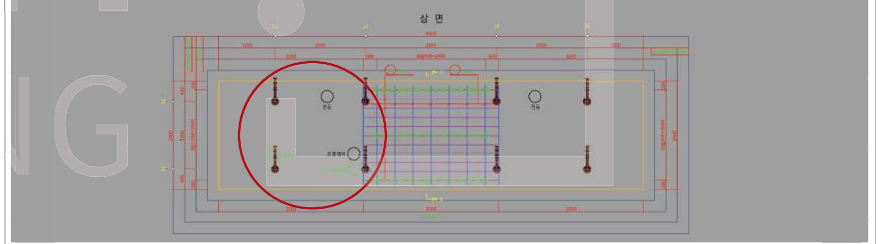
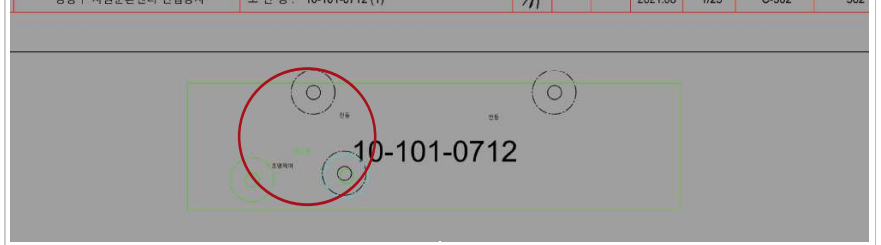
| 슬라브 도면 오류 (제작상세도면) | |
|---|---|
| 슬라브 철근배치도의 슬리브표시와 슬리브배치도의 슬리브표시가 맞지않은 철근배치도의 오류 | 슬라브 철근배치도 수정 필요 |

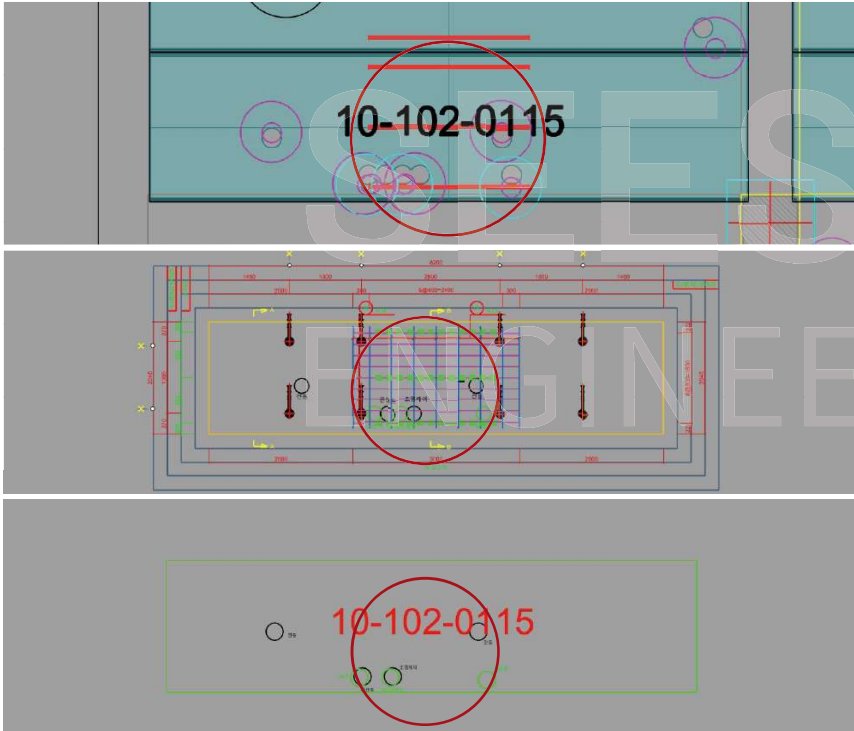
| 슬라브 도면 오류 (제작상세도면) | |
|---|---|
| 슬라브 철근배치도의 슬리브표시와 슬리브배치도의 슬리브표시가 맞지않은 철근배치도의 오류 | 슬라브 철근배치도 수정 필요 |

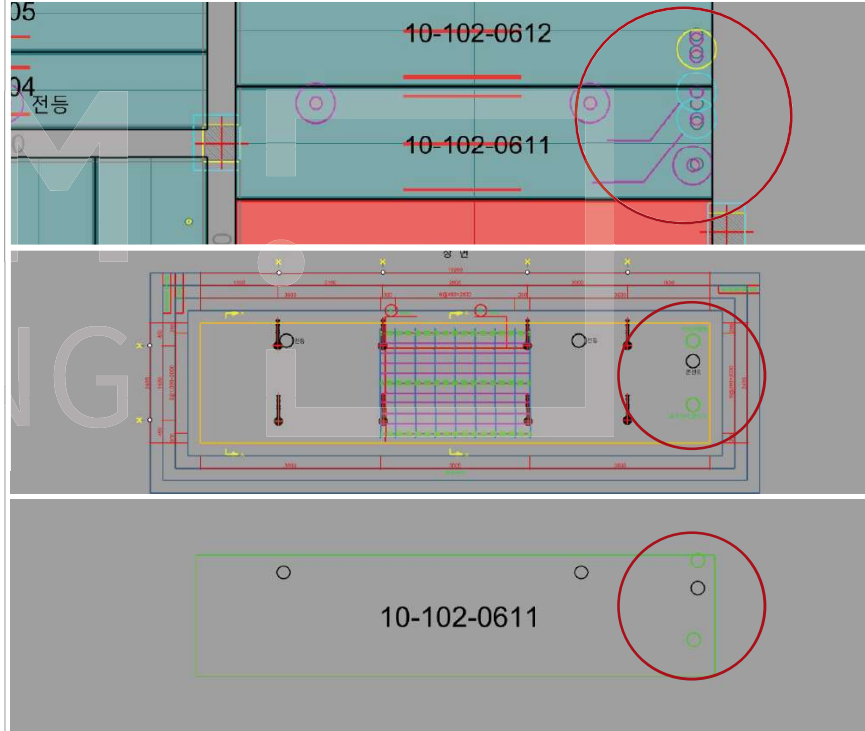
| 슬라브 도면 오류 (제작상세도면) | |
|---|---|
| 슬라브 철근배치도의 슬리브표시와 슬리브배치도의 슬리브표시가 맞지않은 철근배치도의 오류 | 슬라브 철근배치도 수정 필요 |

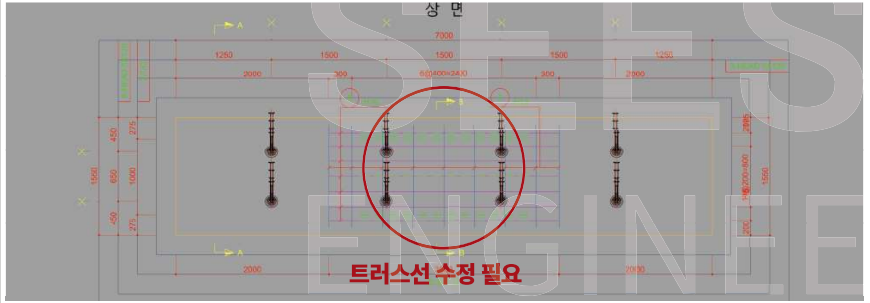
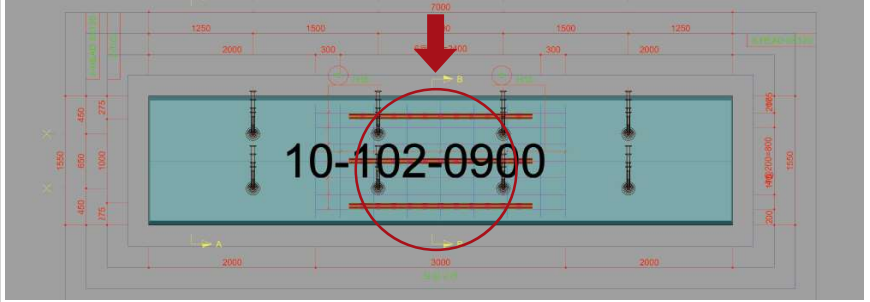
| 슬라브 도면 오류 (제작상세도면) | |
|---|---|
| 위치 | 08-102-0900 |

| 슬라브 도면 오류 (제작상세도면) | |
|---|---|
| 슬라브 제작상세도면 트러스선 오류 | 트러스선 수정 필요 |

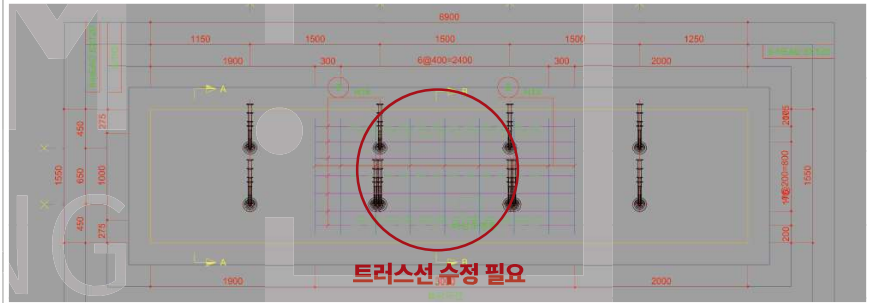
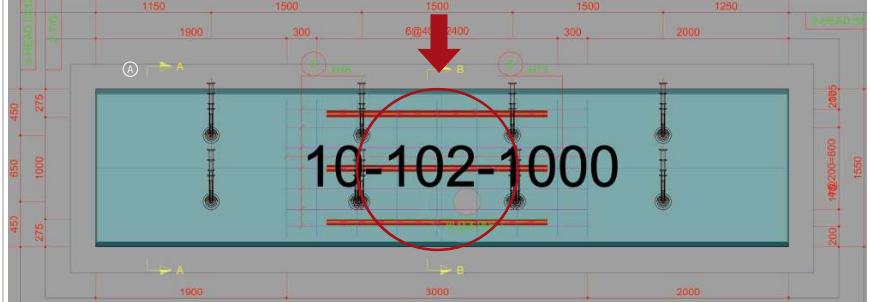
| 슬라브 도면 오류 (제작상세도면) | |
|---|---|
| 위치 | 08-102-1000 |

| 슬라브 도면 오류 (제작상세도면) | |
|---|---|
| 슬라브 제작상세도면 트러스선 오류 | 트러스선 수정 필요 |

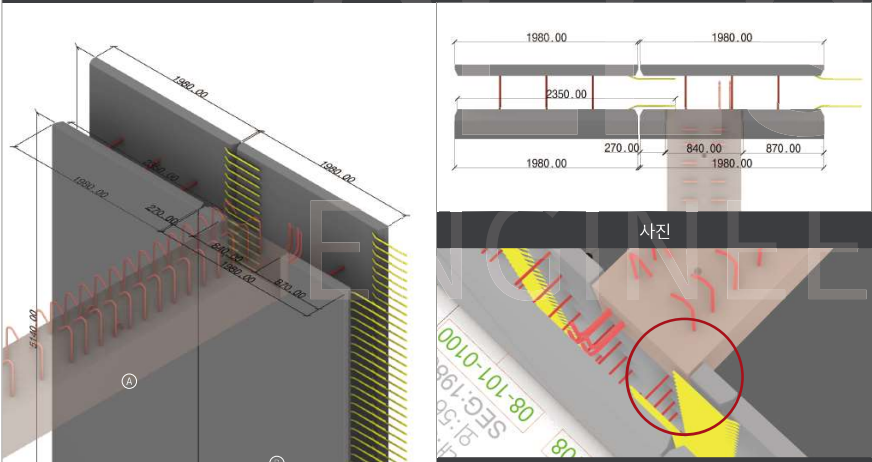
| 참고사항 | |
|---|---|
| 위치 | 08-101-0100, 08-101-0111, 08-101-0118, 08-101-0120, 08-101-0127, 08-102-0201, 08-102-0202, 08-102-0303, 08-102-0400, 08-102-0405, 08-102-0409, 08-102-0411, 08-102-0502, 08-102-0505 |

| 참고사항 | |
|---|---|
| 08-101-0100 코브라 철근이 08-101-0108 벽체의 오픈공간을 침범해 거더 배치시 간섭 우려 | |

| 참고사항 | |
|---|---|
| 08-101-0100 내부 코브라 철근 길이 조절 필요 | |

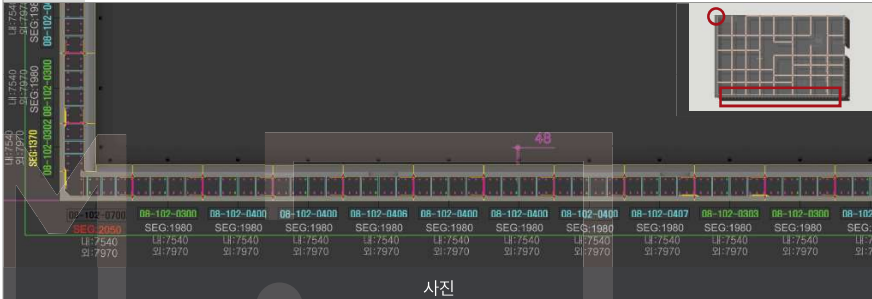
| 참고사항 | |
|---|---|
| 양카철근과 코브라 띠철근의 간섭 | |

| 참고사항 | |
|---|---|
| 양카철근의 위치 변경 | |

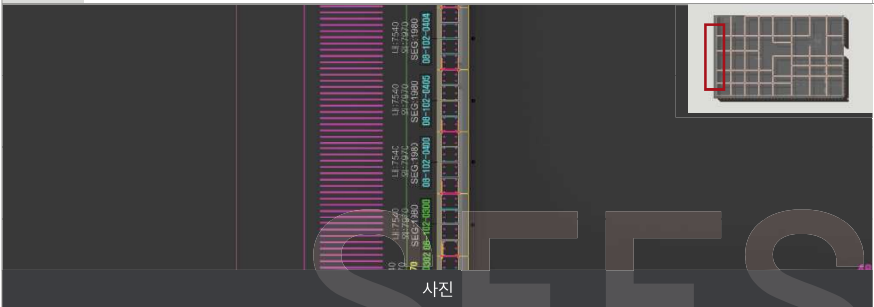
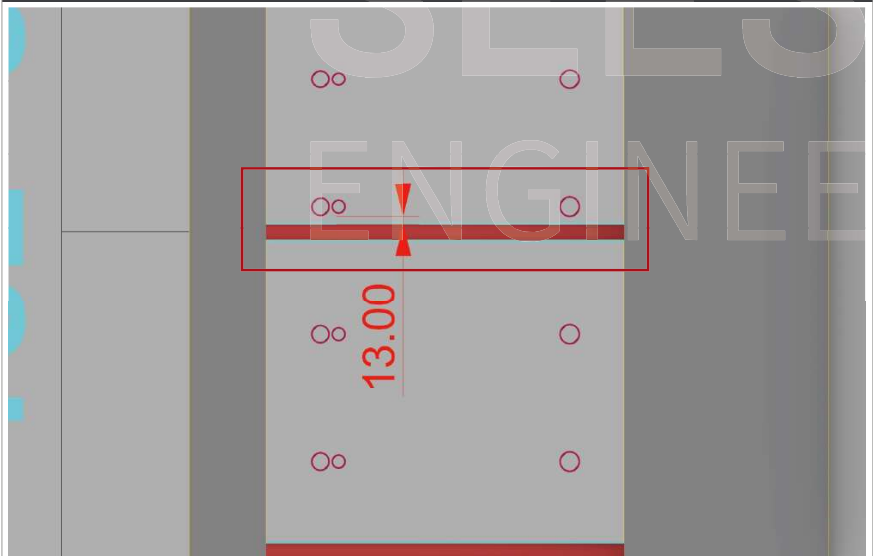
| 참고사항 | |
|---|---|
| 위치 | 08-102-0300, 08-102-0308, 08-102-0400, 08-102-0401, 08-102-0402, 08-102-0403, 08-102-0404, 08-102-0405 |

| 참고사항 | |
|---|---|
| 양카철근과 S바와의 간격 13mm | 양카철근의 간격 조절 필요 |

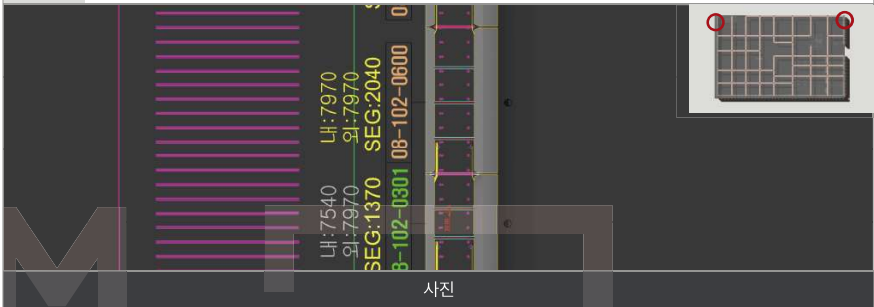
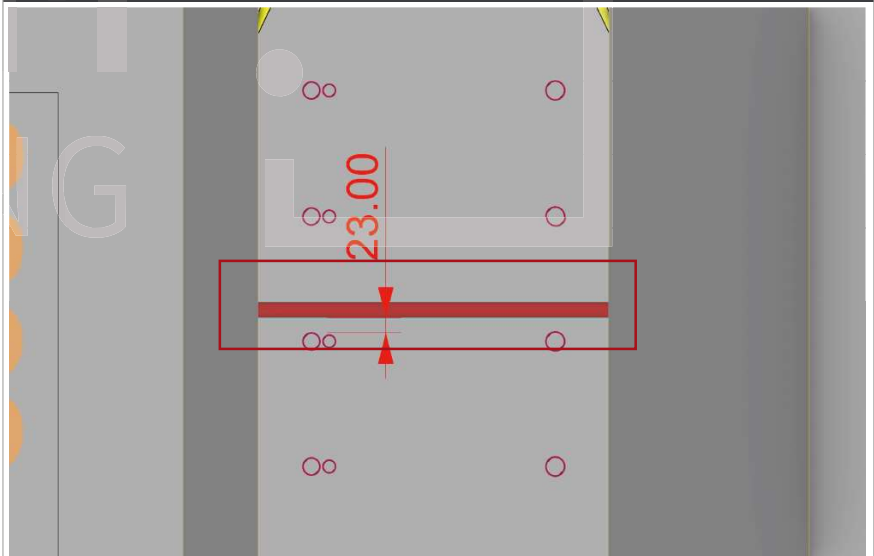
| 참고사항 | |
|---|---|
| 위치 | 08-102-0206, 08-102-0600 |

| 참고사항 | |
|---|---|
| 양카철근과 S바와의 간격 23mm | 양카철근의 간격 조절 필요 |

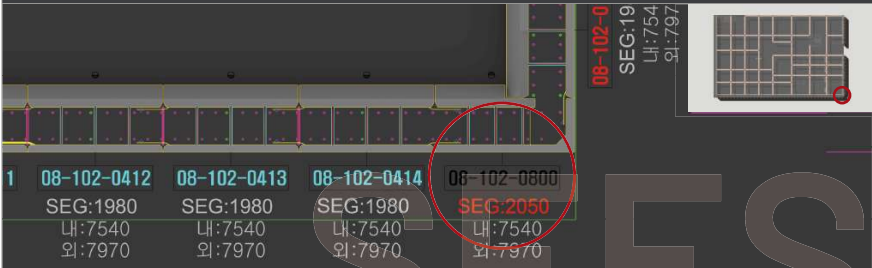
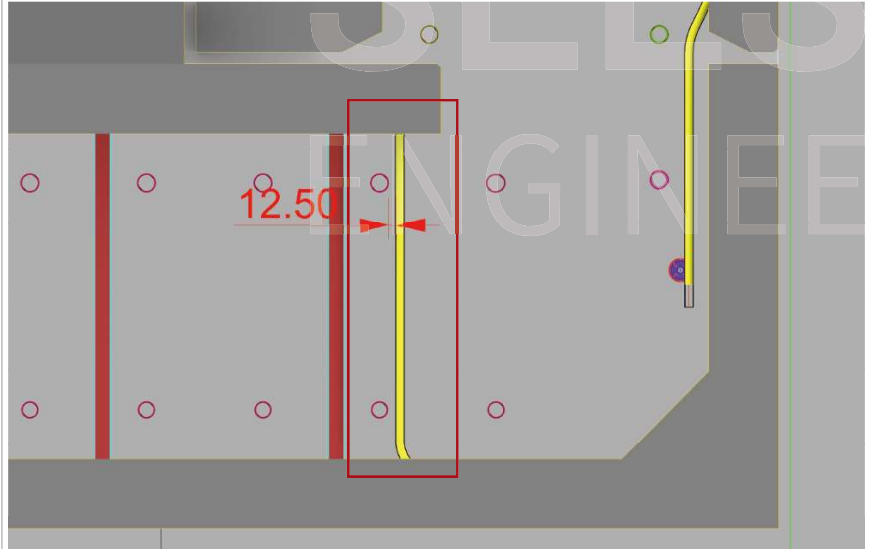
| 참고사항 | |
|---|---|
| 위치 | 08-102-0800 |

| 참고사항 | |
|---|---|
| 양카철근과 커플러와의 간격 12.5mm | 양카철근의 간격 조절 필요 |
