Supervision Report

Client : KCIPC

2021
1008

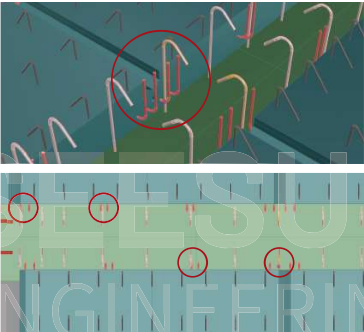
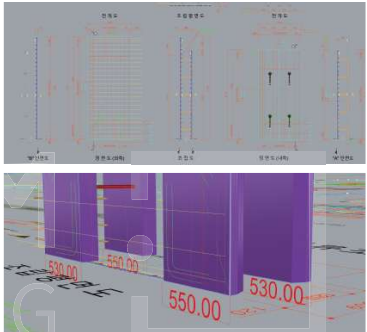
<p>업무 내용 (문제제기)</p>	<p>거더 철근과 슬래브의 철근사이 간섭발생</p>	<p>양쪽 벽체의 개구부위치가 서로 다름</p>
<p>사진</p>

<p>작업 내용</p>	<p>슬래브 제작상세도면 수정요청</p>	<p>벽체 개구부 위치 조정</p>
<p>비고</p>	<p>-</p>	<p>-</p>
