# Supervision Report

2021  
1115

강동 관리시설 - 3D 모델링 + 설계오류검토

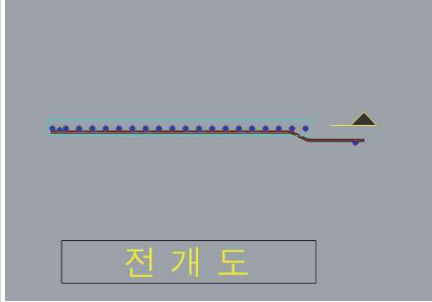
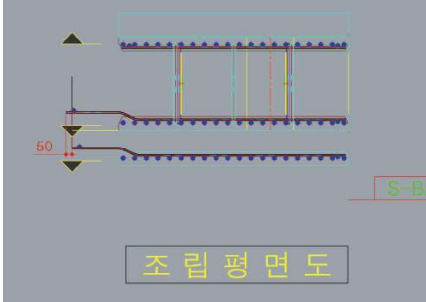
| 벽체 도면 오류 (제작상세도면) | |
|---|---|
| 위치 | 08-102-0101 |

| 벽체 도면 오류 (제작상세도면) | |
|---|---|
| 전개도에서 코브라 철근 길이와 조립평면도의 철근 길이가 다름 | 조립평면도에서 코브라 철근의 길이를 50mm 줄여야함 |

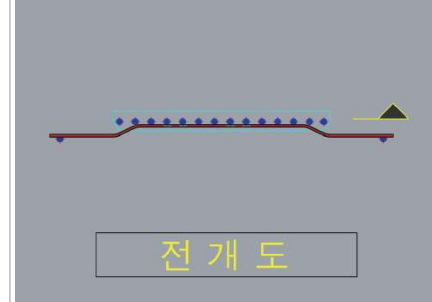
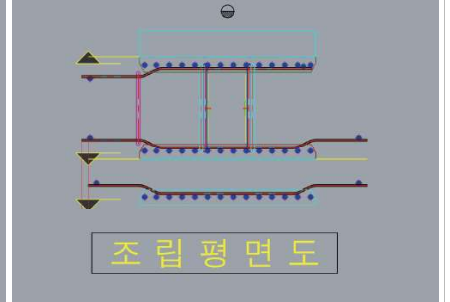
| 벽체 도면 오류 (제작상세도면) | |
|---|---|
| 위치 | 08-102-0302 |

| 벽체 도면 오류 (제작상세도면) | |
|---|---|
| 전개도 코브라 철근 길이와 조립평면도 철근 길이 다름 | 조립평면도 코브라철근 50mm 줄여야함 |

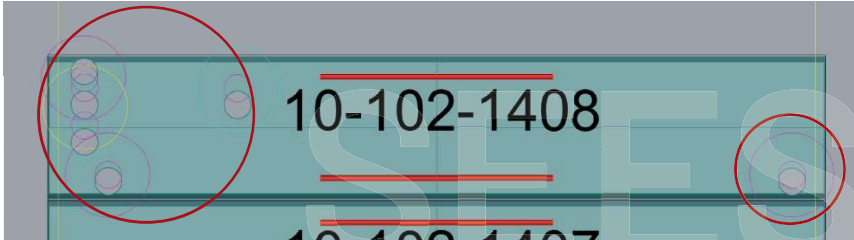
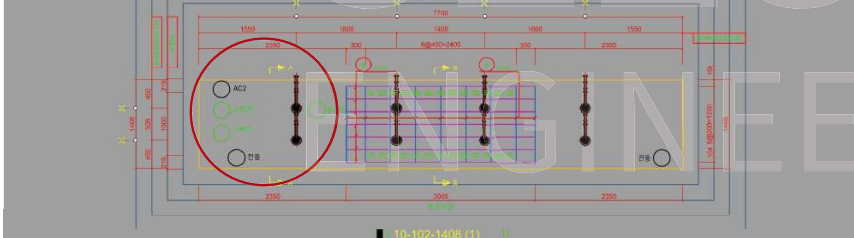
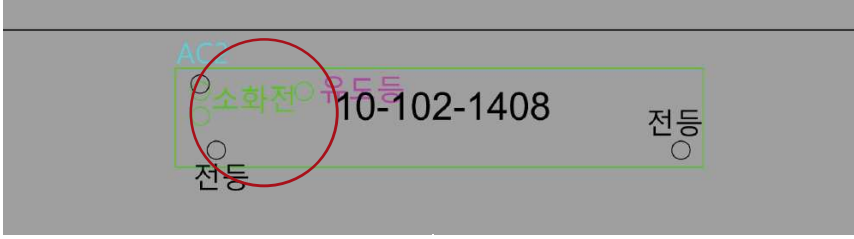
| 슬라브 도면 오류 (제작상세도면) | |
|---|---|
| 슬라브 철근배치도의 슬리브표시와 슬리브배치도의 슬리브표시가 맞지않음 철근배치도의 오류 | 슬라브 철근배치도 수정 필요 |

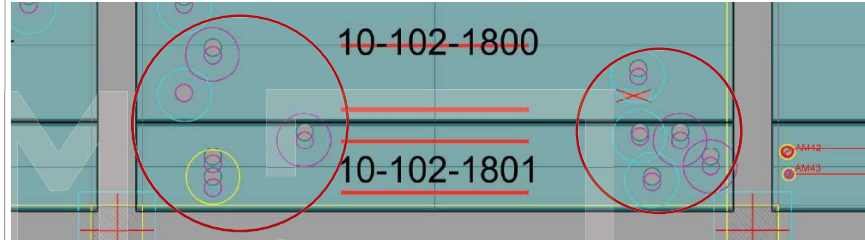
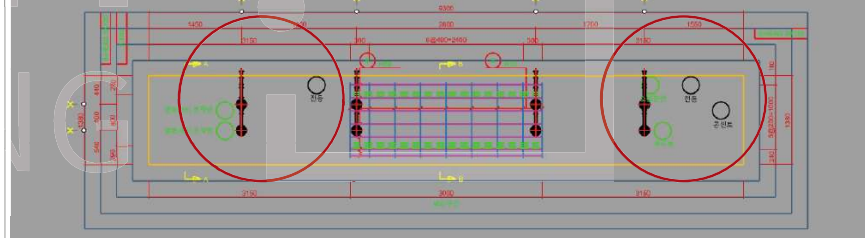
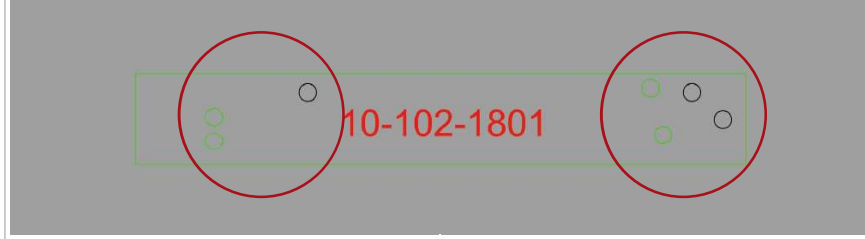
| 슬라브 도면 오류 (제작상세도면) | |
|---|---|
| 슬라브 철근배치도의 슬리브표시와 슬리브배치도의 슬리브표시가 맞지않음 철근배치도의 오류 | 슬라브 철근배치도 수정 필요 |
